Socha sv. Vojtěcha na podstavě

Sobčice

katalogové číslo kulturní památky 1000144264

Restaurátorský záměr

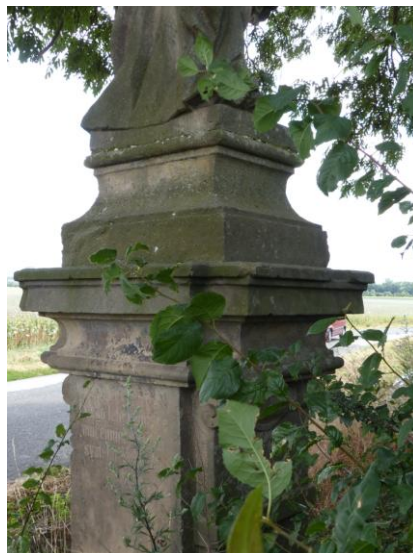
Biologické napadení

Lokace: Dílo je napadeno mechy a lišejníky. Ty nejvíce pokrývají exponované části díla. Napadena je i římsa architektury a její soklová partie.

Typy poškození: Biologické organizmy podporují vlhkostní režim a svým kořenovým systémem pronikají do hmoty kamene. Tím lokálně narušují jeho pojivové vlastnosti.

V této etapě bude dílo povrchově očištěna od poléťavých depozit, biologického napadení a tmavých uhlíkatých krust. Veškeré čištění musí probíhat na základě zkoušek na nepohledových stranách. Zkoušky budou představovat mokrou i suchou cestu. Na základě vyhodnocení těchto zkoušek pak bude vybrána adekvátní metoda čištění, která bude probíhat šetrnými technikami se zaměřením na odlišnou charakteristiku daných problémů na jednotlivých partiích. Technologie bude navržena tak, aby nebyly rozrušeny pojivové struktury kamenného materiálu a zároveň byla respektována i případná „patina stáří“.

Čištění bude probíhat mokrou cestou, popřípadě horkou párou do té míry, aby došlo k odstranění biologického napadení a tmavých uhlíkatých krust, ale zároveň nedošlo k destrukci kamenného materiálu díla. K úplnému odstranění tohoto biologického napadení (kořenového systému) dojde chemickou cestou, kdy budou používány speciálně připravené materiály určené pro restaurování, které se chovají ke kamenné materii inertně. V případě dočištění tmavých uhlíkatých krust se přistoupí k mechanickému dočištění pomocí kartáčků se středně tuhými umělými štětini.

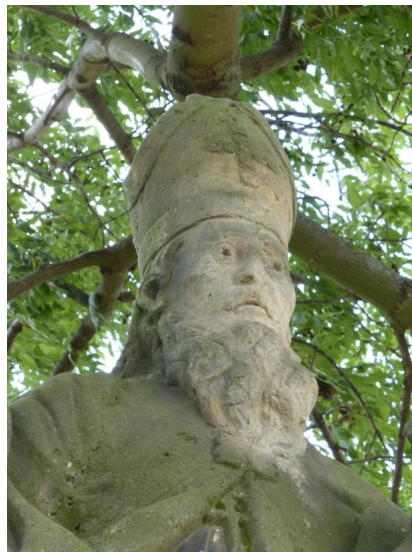
Povrchová eroze a "sprašování" kamene.

Lokace: Povrchová eroze je v tomto případě přímo úměrná stáří materiálu a jeho deponováním v exteriérovém prostředí. Eroze je rovnoměrná. Pouze u obličejových partií světce je rozsáhlejší.

Typy poškození: Díky povrchové erozi dochází k oslabování pojivových složek, které fixují jednotlivá křemenná zrna. Na základě toho dochází k povrchovému sprašování, které má za následek destrukci povrchové modelace.

V této etapě budou využity konsolidační prostředky na bázi organokřemičitanů. Tyto organokřemičitany budou na dílo aplikovány lokálně. Bude se jednat o partie s oslabenými pojivovými vazbami mezi jednotlivými křemennými zrnky pískovce, kdy dochází k povrchovému sprašování. Převážně se jedná o obličejové partie sochy.

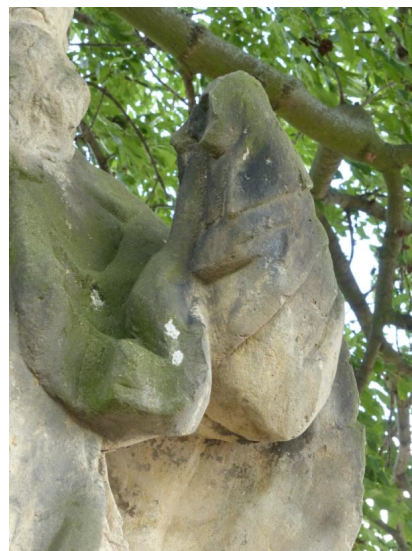
Lokace: Mechanická poškození jsou dohledána převážně v absentované dlani levé ruky, prstů pravé ruky, a vystouplejších partií soklové architektury (hrany, rohy). Lokálně jsou dohledány dílčí mechanické defekty drobnějšího charakteru.

Typy poškození: V daném případě vznikla mechanická poškození vlivem mechanického zatížení. s největší pravděpodobností šlo o prudký náraz.

Plastická rekonstrukce bude podřízena typu horniny a stupni její degradace. Nové tmely budou řešeny tak, aby se svojí strukturou, texturou i barevností co nejvíce přibližovaly okolnímu materiálu.

Plastická rekonstrukce bude aplikována na předem očištěná a zpevněná místa. Tmely budou nanесeny tam, kde chybějící či opravovaná část má vliv na celkovou výtvarnou jednotu díla.

Součástí plastického doplnění bude také rekonstrukce berly, která se na soše dříve vyskytovala. Tomu odpovídají sekané kapsy pro vložení kotevních prvků berly. Berla bude kovářsky zpracována. Kovový materiál bude následovně ošetřen proti korozi (šopován) a atribut bude vyzlacen (šnek).

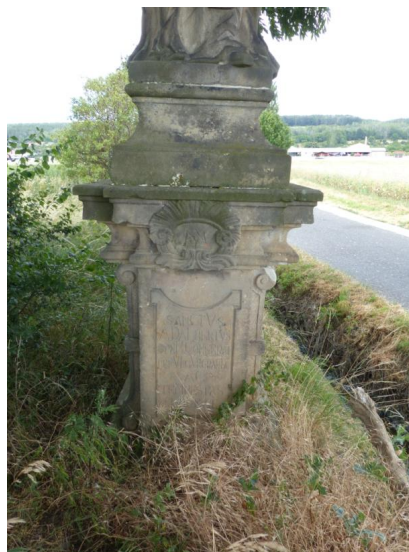
Osazení v terénu

Lokace: Při komunikaci mezi obcí podhorní Újezd a Sobčice

Typy poškození: V současné době je spodní část soklové architektury zasypána zeminou, která zde byla postupně navršena. Lze se domnívat, že zemina pochází z prací při výkopech přilehlého příkopu a prací na poli. Zemina zapříčiňuje nadměrné zvlhčování inkriminovaných partií a tím dochází k jejich destrukci.

Součástí restaurátorského zákroku bude rozebrání díla a jeho převoz do restaurátorského atelieru. Díky rozebrání bude možné vytvořit nové základové založení. Betonový základ bude vyhotoven do nezámrné hloubky. Vrchní plocha bude hydroizolována proti vzlínání vlhkosti. Betonový základ bude proveden tak, aby po instalaci sochy a ukončení restaurátorských prací pohledově nevyčníval (z dálky ani z blízka) při pohledu na památku.

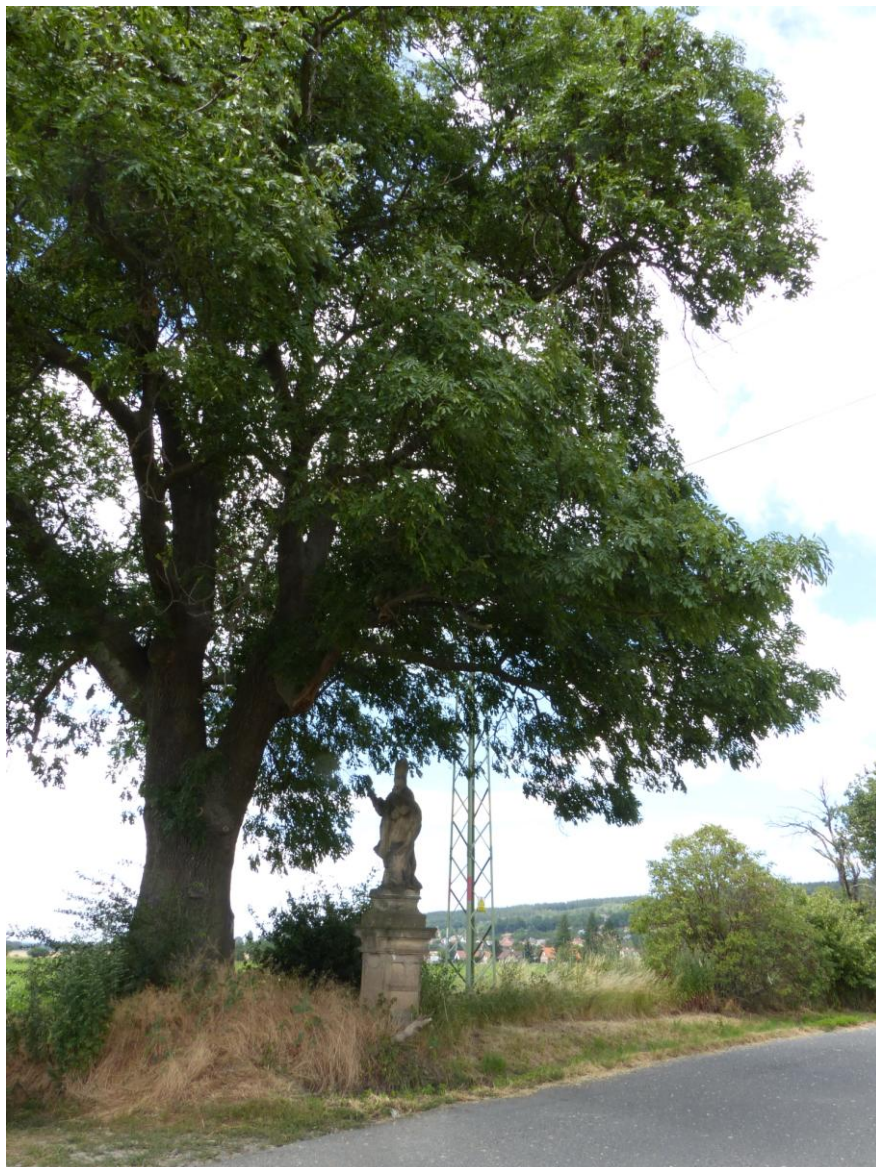
Obr. 1

Socha sv. Vojtěcha na Podstavě

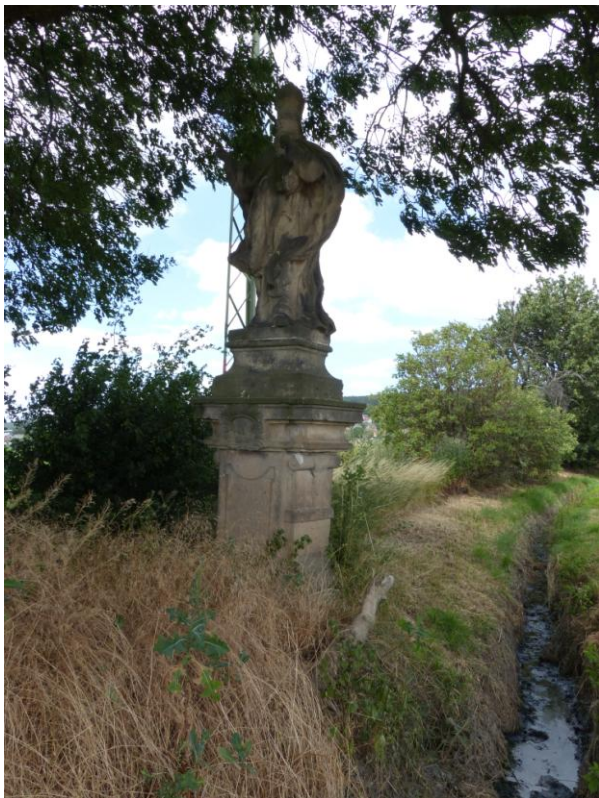
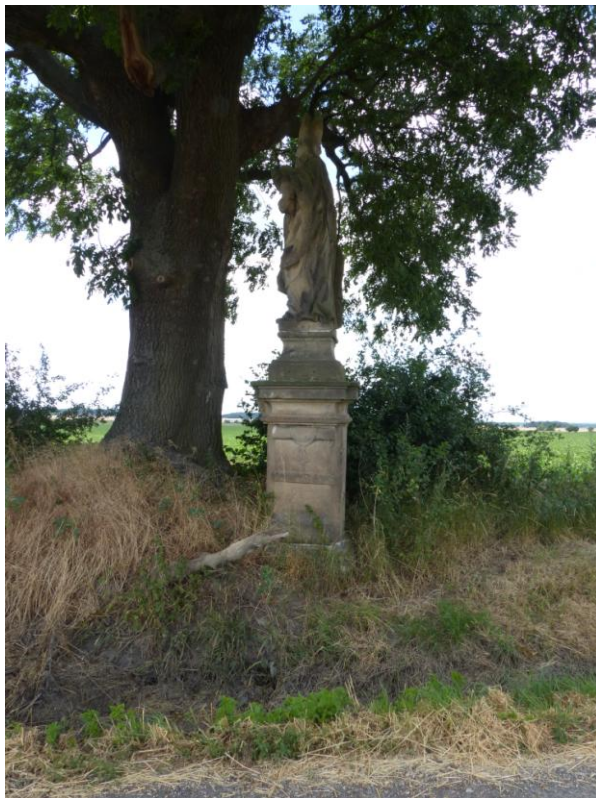
Obr. 1, 2 – Stav před restaurováním

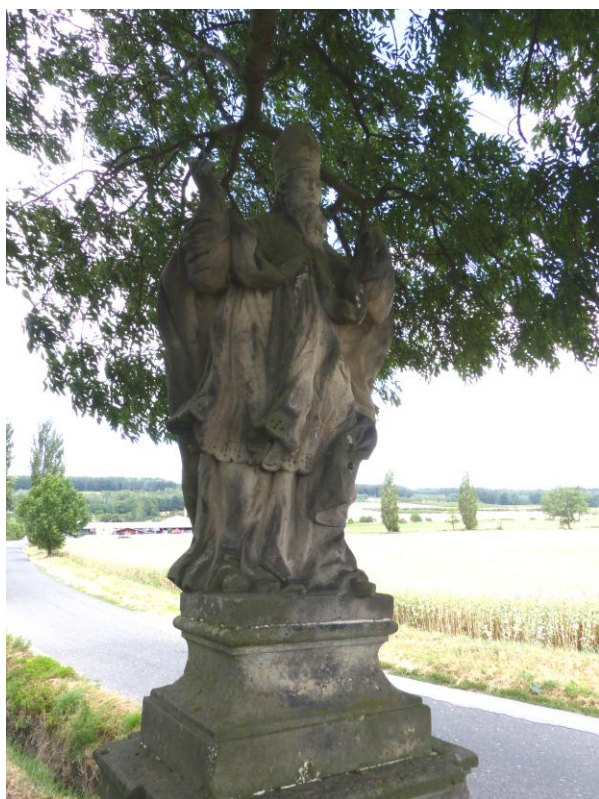
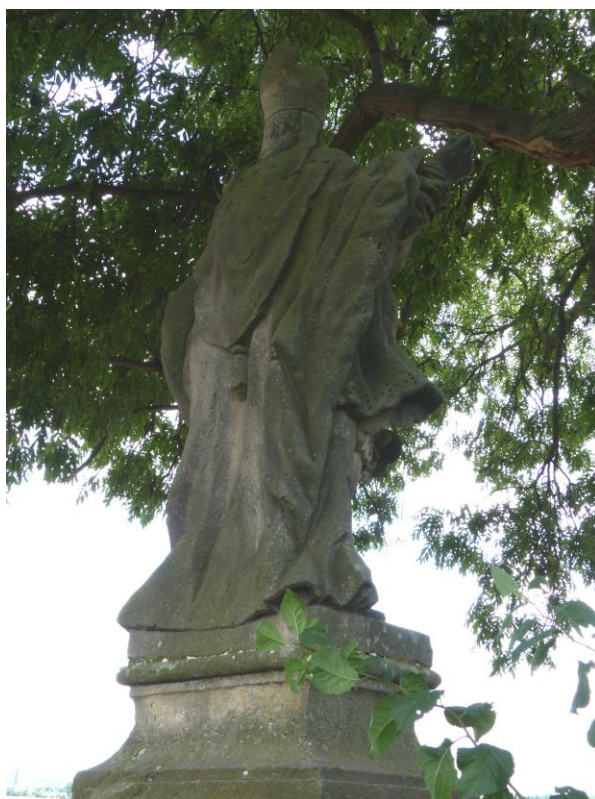
Obr. 1, 2 – Stav před restaurováním

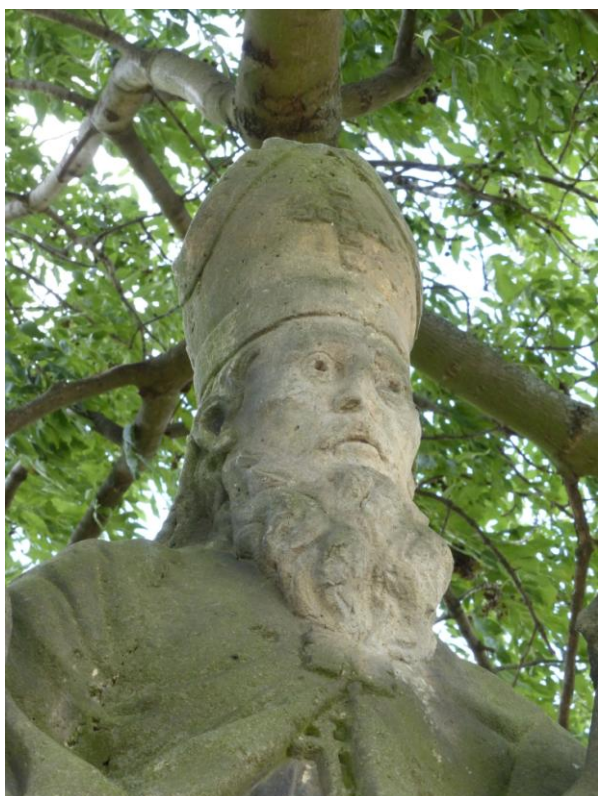
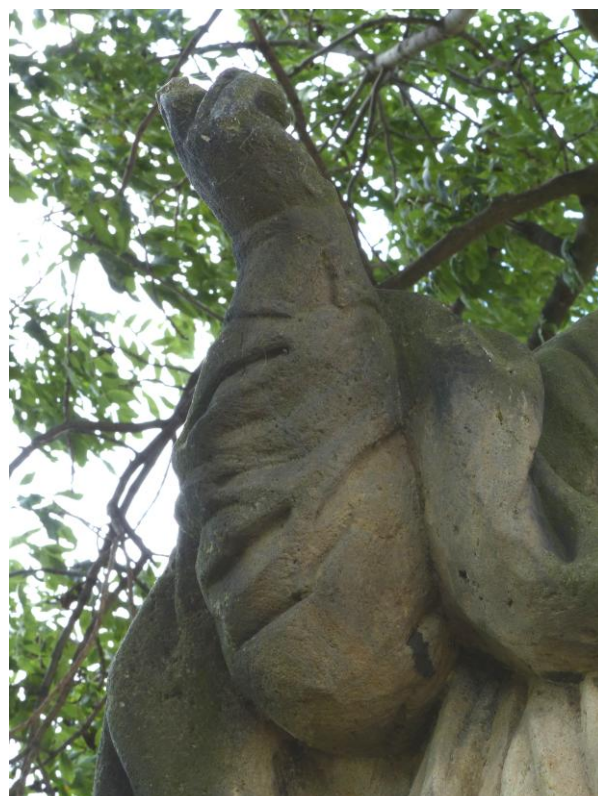
Obr. 1, 2 – Stav před restaurováním - detail poškození

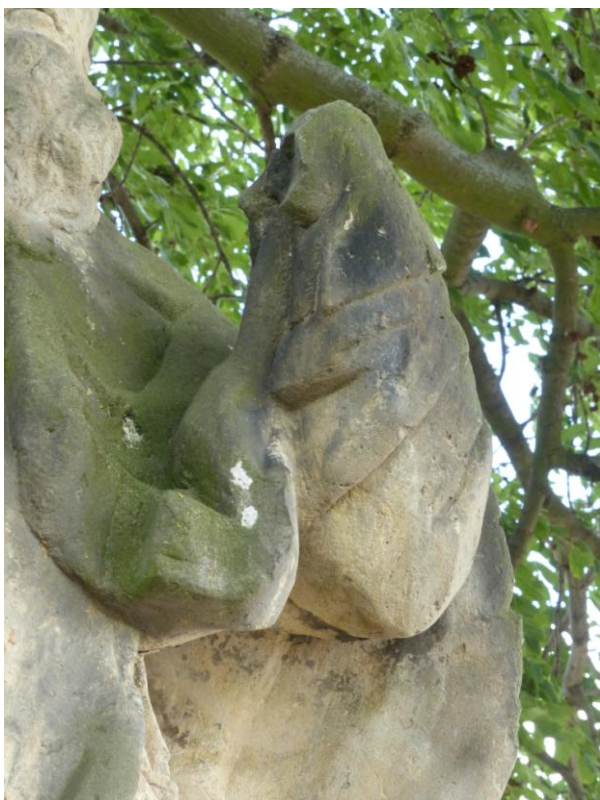
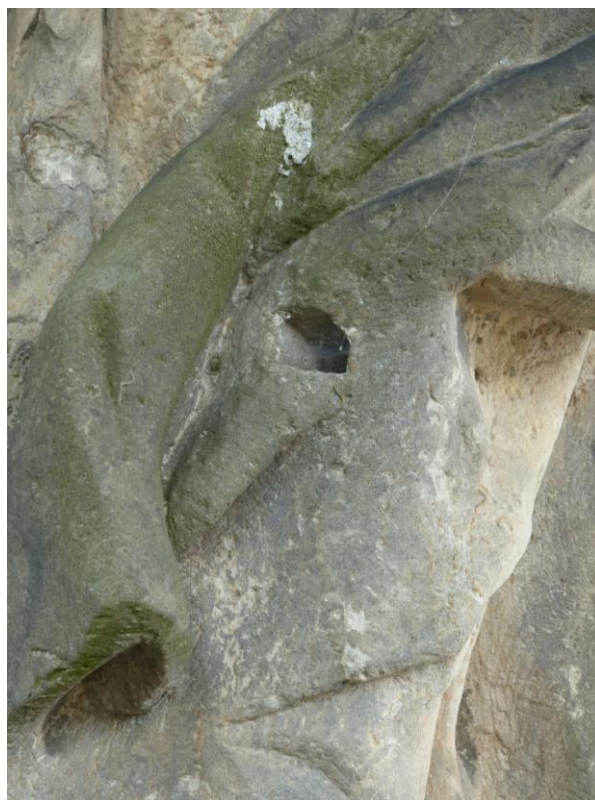
Obr. 1, 2 – Stav před restaurováním - detail poškození a zasekané kapsy pro vložení jistícího táhla atributu.

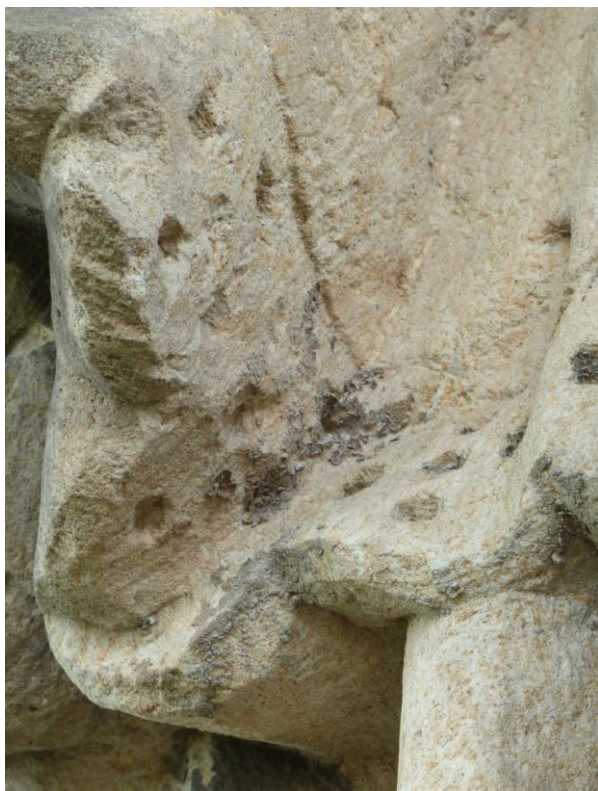
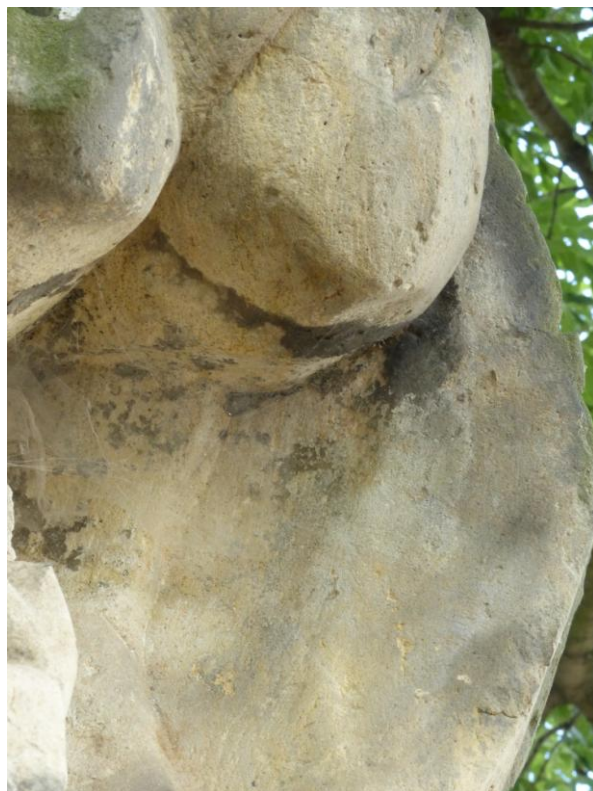
Obr. 1, 2 – Stav před restaurováním - detail lokací s tmavými krustami.

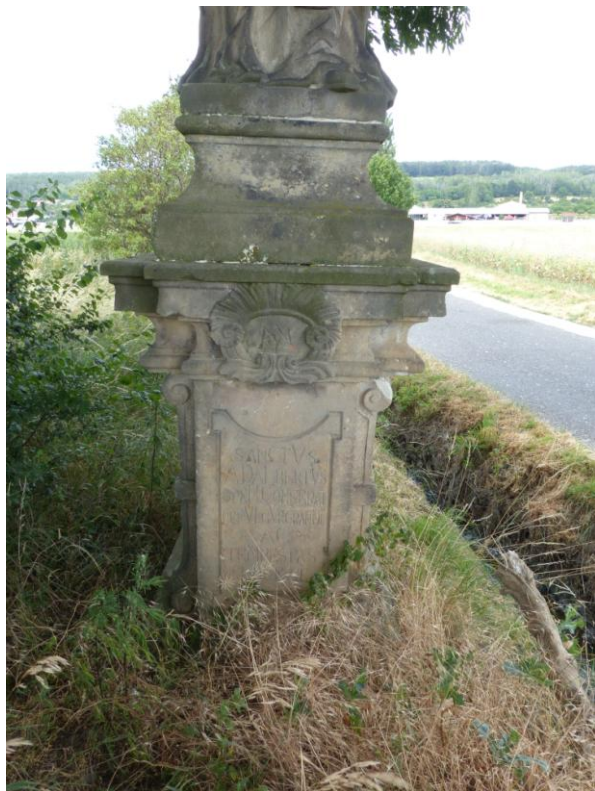
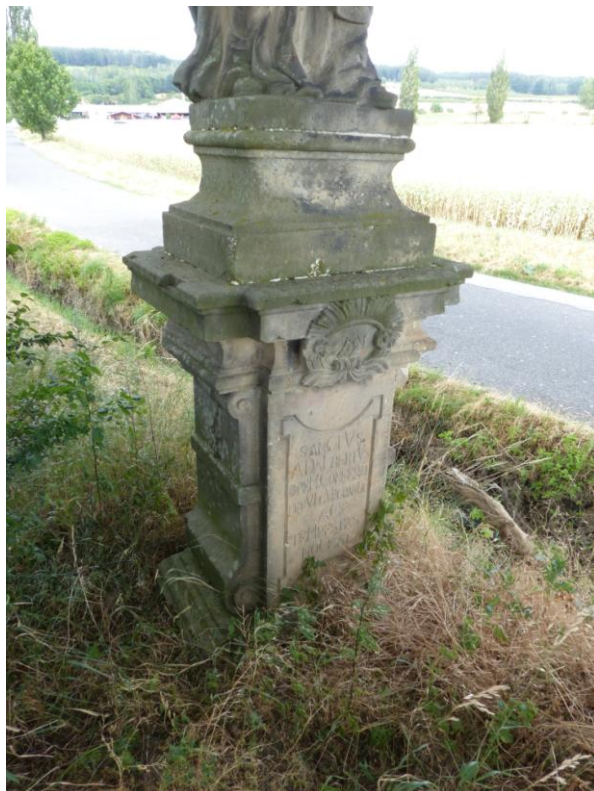
Obr. 1, 2 – Stav před restaurováním - zasypání spodních partií zeminou.

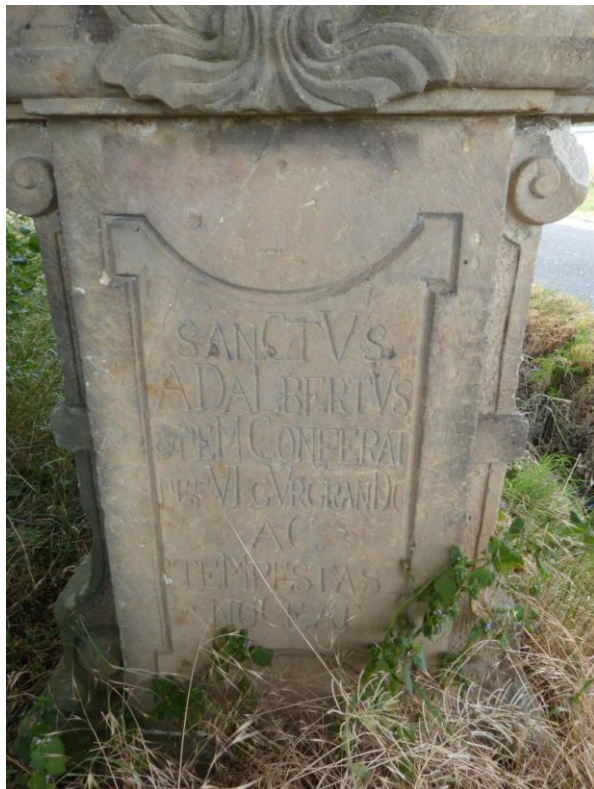
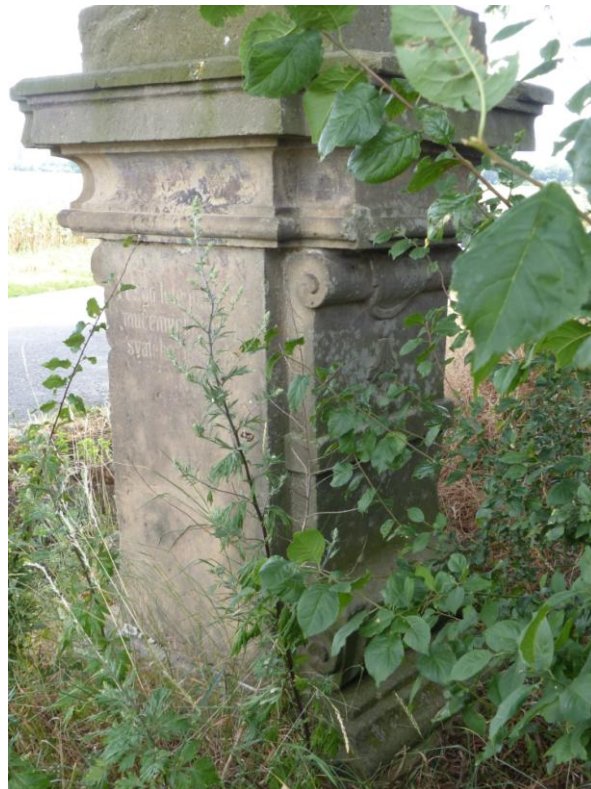
Obr. 1, 2 – Stav před restaurováním - pohled na nápisové desky.

Písmo bude vytaženo lehkou lazurou tak, aby bylo lépe čitelné.

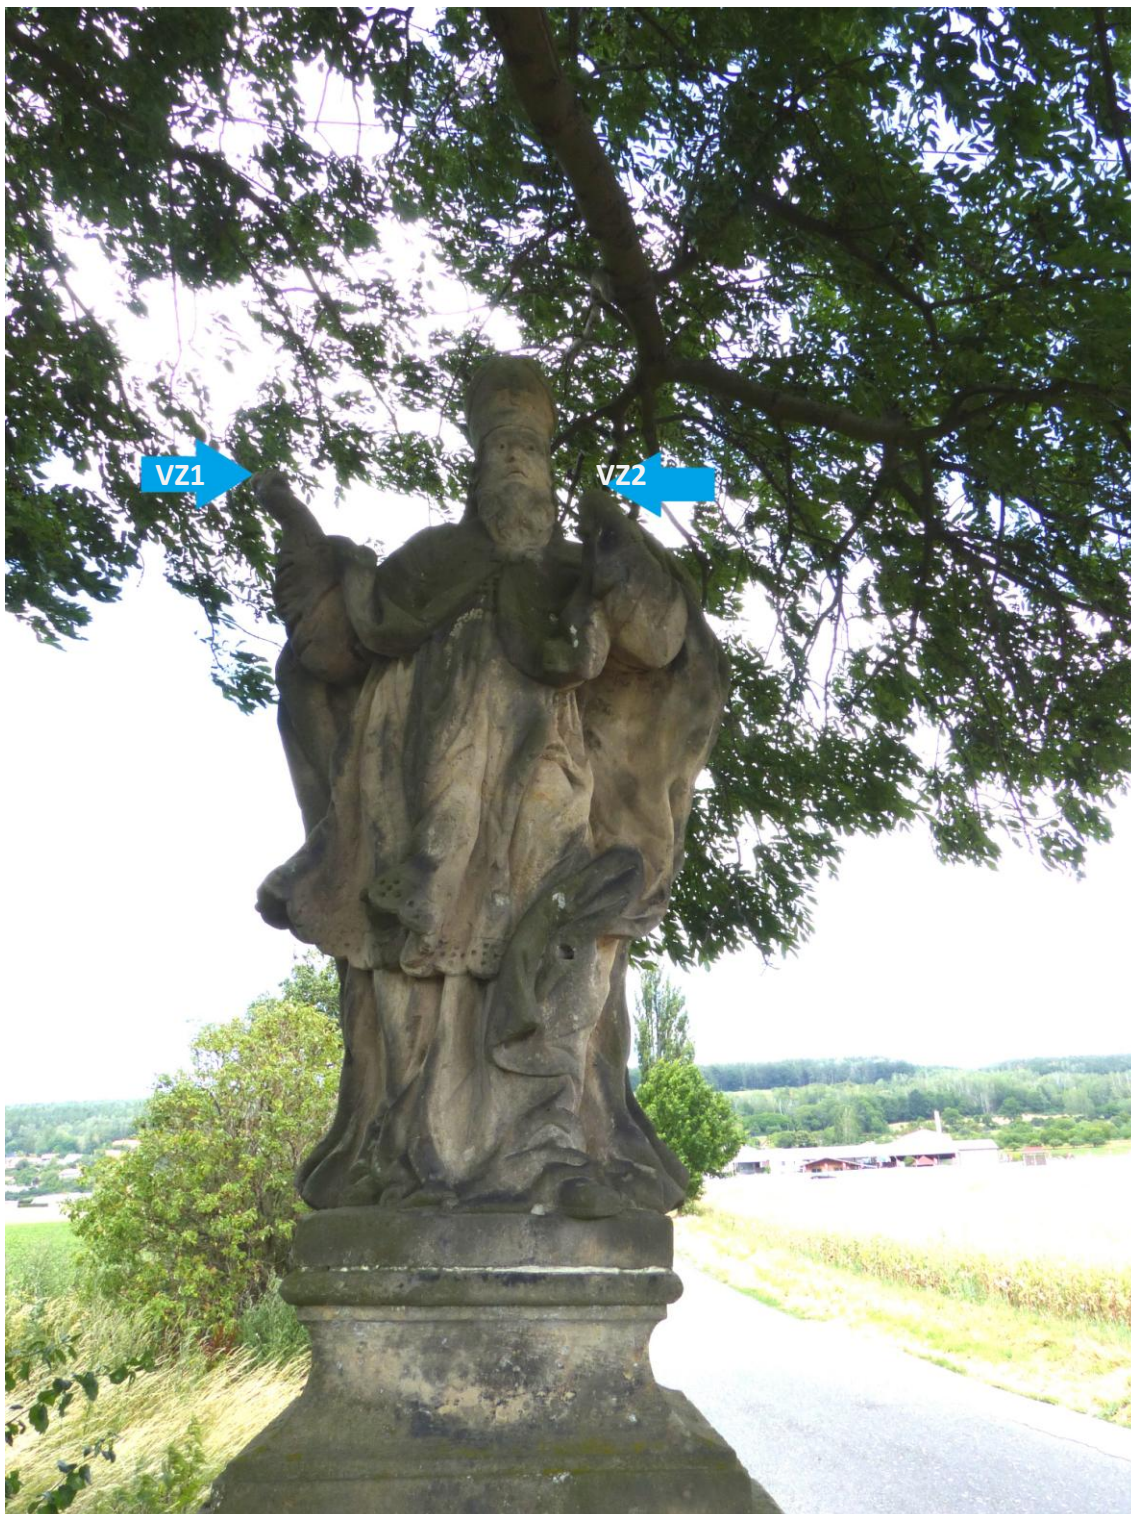
- VZ1 - absentované prsty světceovy pravé ruky
- VZ2 - absentovaná berla

- VZ1 - absentované prsty světcevy pravé ruky

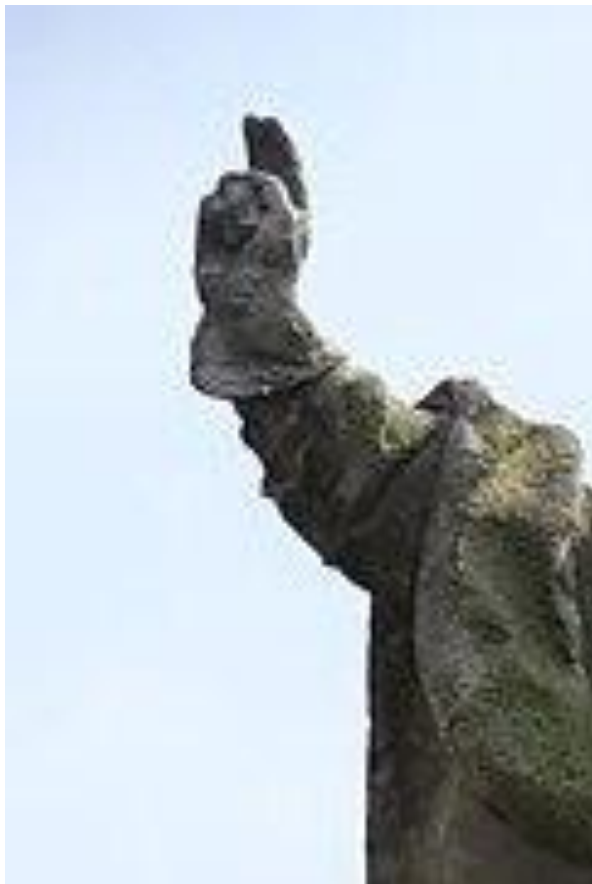
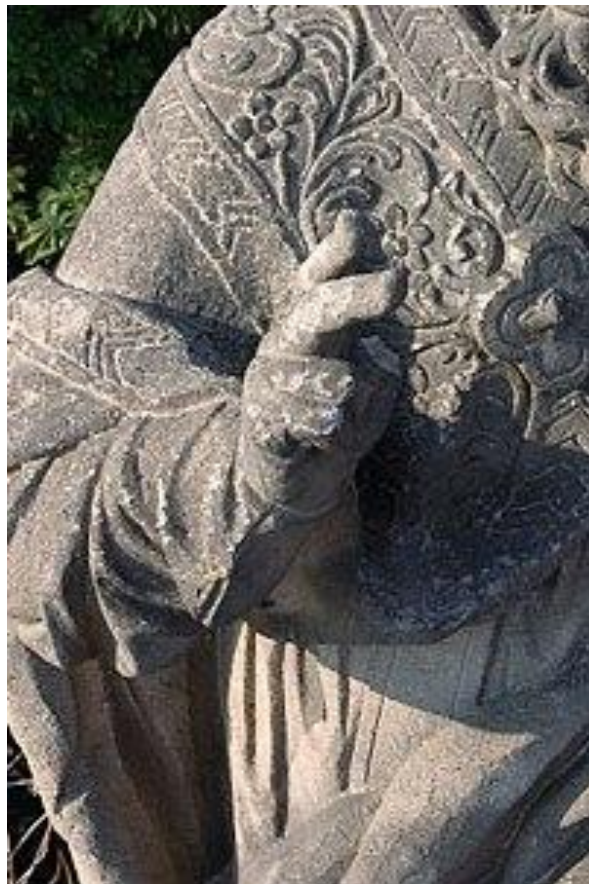
Světceva pravá ruka má žehnající gesto se dvěma absentovanými vztyčenými prsty. Prsty budou vytvořeny v přírodním kameni a tvarosloví bude vycházet z tvarosloví a kompozičního rámce originálu.
